Hochwasserschäden in Pirna: Pflaster in gebundener Bauweise verlegt

Alte Steine neu gebettet

Referenzobjekt

Objekt:	Alte Steine neu gebettet
Untertitel:	Hochwasserschäden in Pirna: Pflaster in gebundener Bauweise verlegt
Ort:	Pirna
Fertigstellung Jahr:	2016
Aufgabe:	Sanierung des Pflasterbelages in der Langen Straße in gebundener Bauweise mit Bestandsmaterial
Objektgröße:	ca. 1.500 m ² auf 220 m Straßenlänge (1. Bauabschnitt)
Produkteinsatz:	PCI Repahaft, PCI Pavifix CEM, PCI Elastoprimer 145, PCI Elritan 140
Bauherr:	Stadt Pirna
Planung:	Ingenieurbüro Ulrich Karsch, Pirna
Verarbeiter:	MONTAG Straßen- und Tiefbau GmbH & Co. KG
PCI-Anwendungstechnik:	Falk Findeisen
PCI-Fachberatung:	Steffen Schütze
Ansprechpartner :	PCI Augsburg GmbH Piccardstraße 11 86159 Augsburg Telefon: 0821 5901-0 Telefax: 0821 5901-416 E-Mail: pci-info@basf.com www.pci-augsburg.de

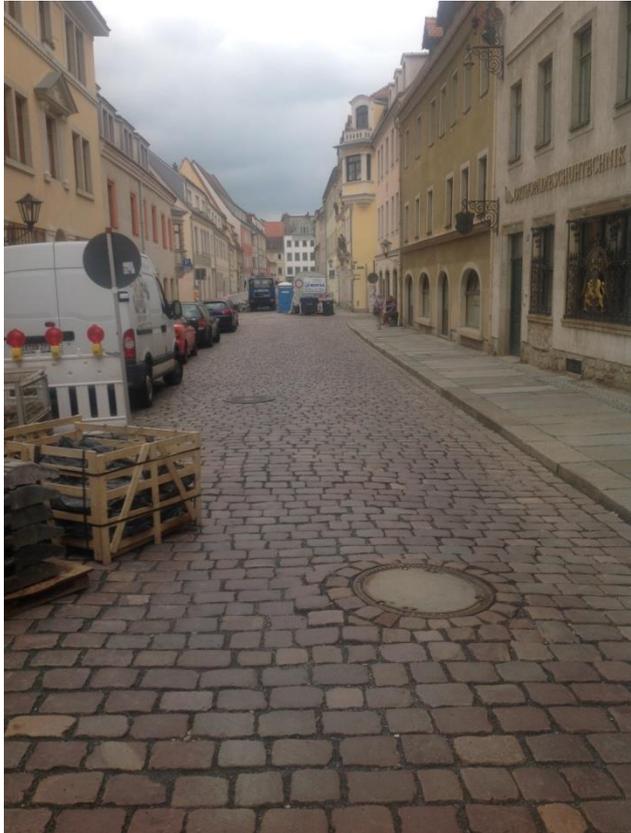
Bild 1: Vor der Sanierung war das Granitpflaster in ungebundener Bauweise verlegt. Wasser oder Starkregen setzt den Fugen mitunter stark zu, schlimmstenfalls wird der Belag durch ein Hochwasser komplett unterspült.

Auf rund 2.000 Quadratmetern Fläche wurde nach dieser Vorgehensweise ausschließlich Bestandsmaterial verlegt. Die Stadt Pirna konnte das historische Altstadtbild erhalten und durch die gebundene Bauweise einen verlässlichen Schutz gegen das Hochwasser realisieren. Die enge Bindung des nicht drainfähigen Fugenmörtels mit dem Pflaster ergibt einen starken Verbund. Der stabile Konstruktionsaufbau verhindert das Auswaschen der Fugen oder gar ein Unterspülen des gesamten Pflasterbelags – ein enormer Vorteil gegenüber der ungebundenen Bauweise.

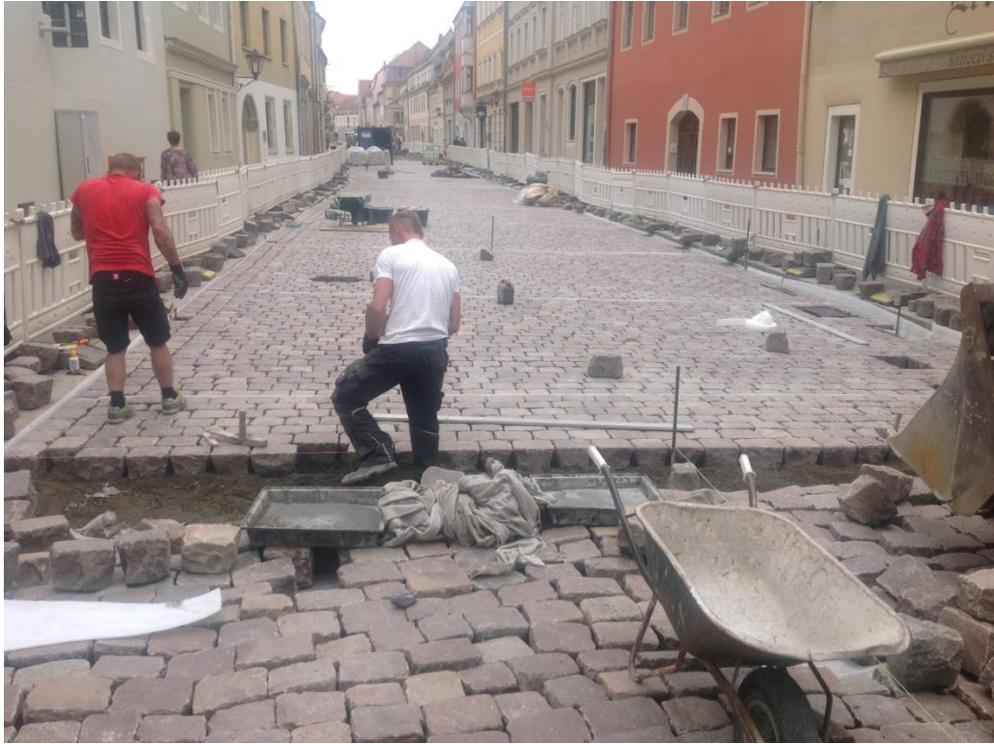
Bild 2: Die alten Pflastersteine wurden aufgenommen und neu verlegt. Das Schlämmverfahren ermöglichte einen schnellen Arbeitsfortschritt.

Das Pflaster wurde mit der wasserfesten und frostbeständigen Mörtel-Haftbrücke PCI Repahaft in gebundener Bauweise verlegt und mit PCI Pavifix CEM wasserundurchlässig verfugt. Bei dieser Vorgehensweise erfolgt die Verlegung auf einer festen Tragschicht beziehungsweise Bettung. Zusammen mit der wasserundurchlässigen Fugenfüllung erzielt die gebundene Bauweise eine enorme Widerstandsfähigkeit gegenüber Belastungen. Der Fugenmörtel PCI Pavifix CEM ist

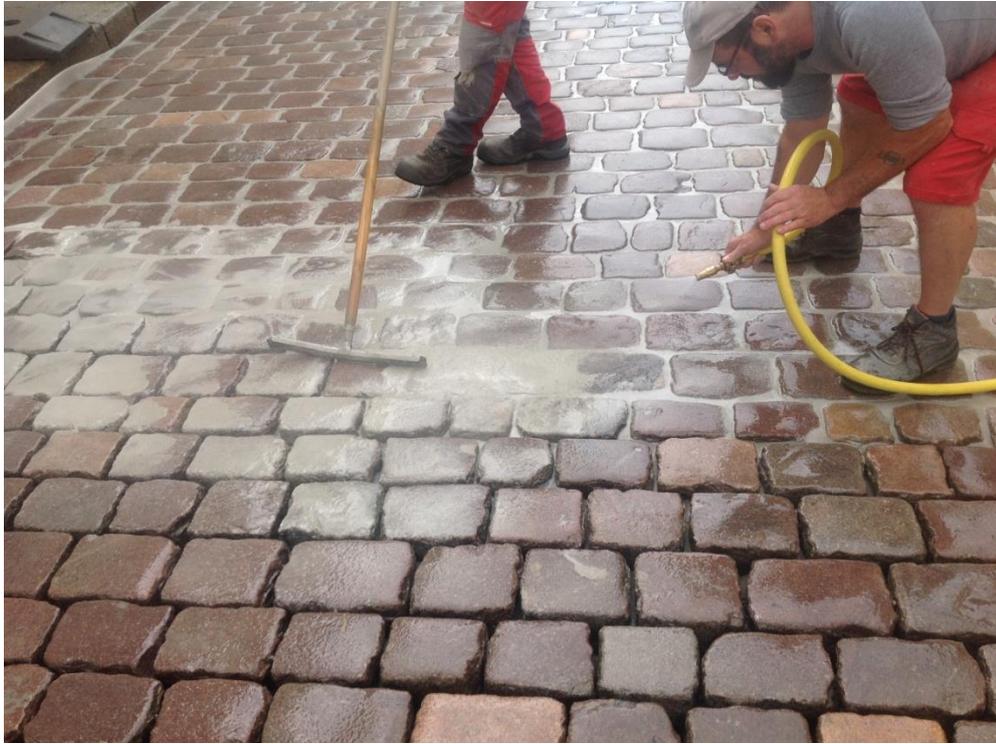
Bild 3: Die Verarbeiter brachten den Fugenmörtel PCI Pavifix CEM mit einem Gummischieber in die Fugen ein und spritzten das Pflaster anschließend mit einer Flachstrahldüse ab.

Der Mörtel lässt sich leicht verarbeiten – ein Vorteil gerade bei großen Flächen: Nach dem Vornässen des Pflasterbelags verteilten die Arbeiter den Fugenmörtel im Schlämmverfahren auf dem Pflasterbelag. Mit Gummischiebern brachten sie den Mörtel gleichmäßig in das Pflaster ein und reinigten die Granitsteine mit einer Flachstrahldüse. Die Dehn- und Anschlussfugen stellten die Handwerker mit dem nicht korrosiven und weiterreißfesten Polyurethan-Dichtstoff PCI Elritan 140 in Verbindung mit der Haft-Grundierung PCI Elastoprimer 145 her.

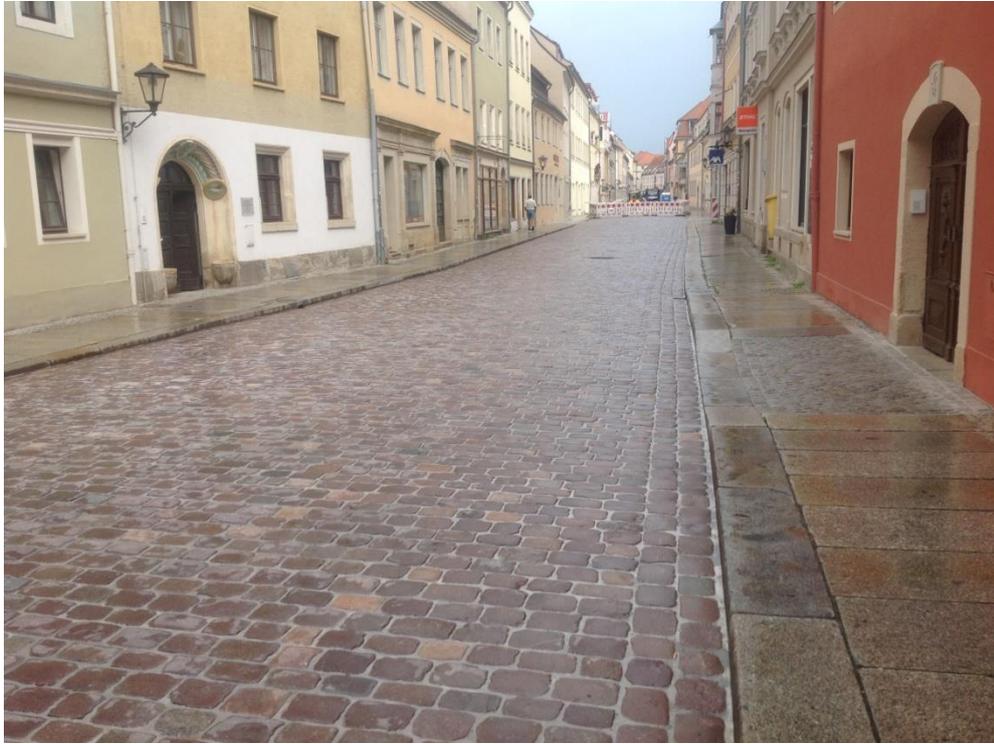
Bild 4: Die sanierte Lange Straße in Pirna. Auch neu verlegt, in gebundener Bauweise, fügt sich der wiederverwendete Pflasterbelag optimal in das historische Stadtbild ein.

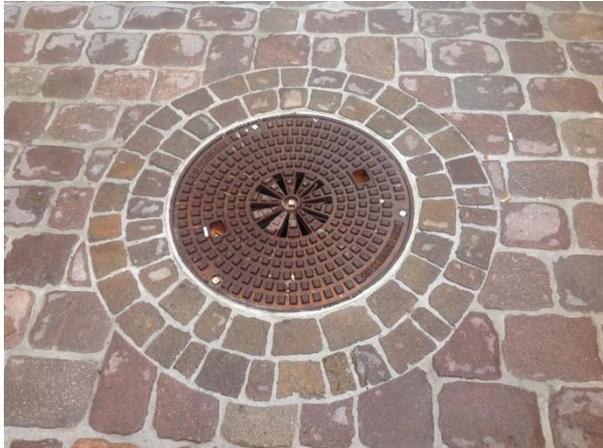
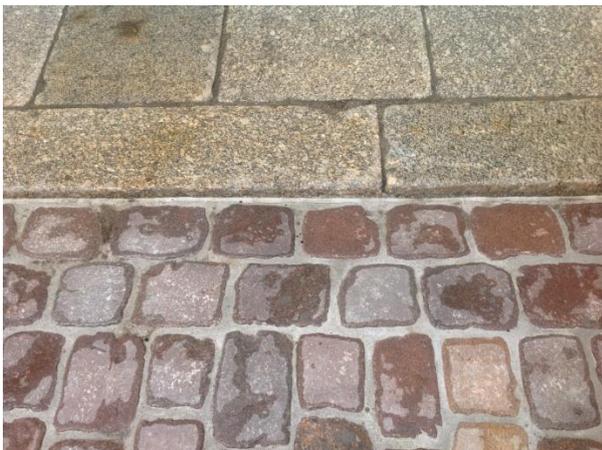
Bild 5 und 6: Die Dehn- und Anschlussfugen füllten die Handwerker mit dem nicht korrosiven und weiterreißfesten Polyurethan-Dichtstoff PCI Elritan 140 in Verbindung mit der Haft-Grundierung PCI Elastoprimer 145.

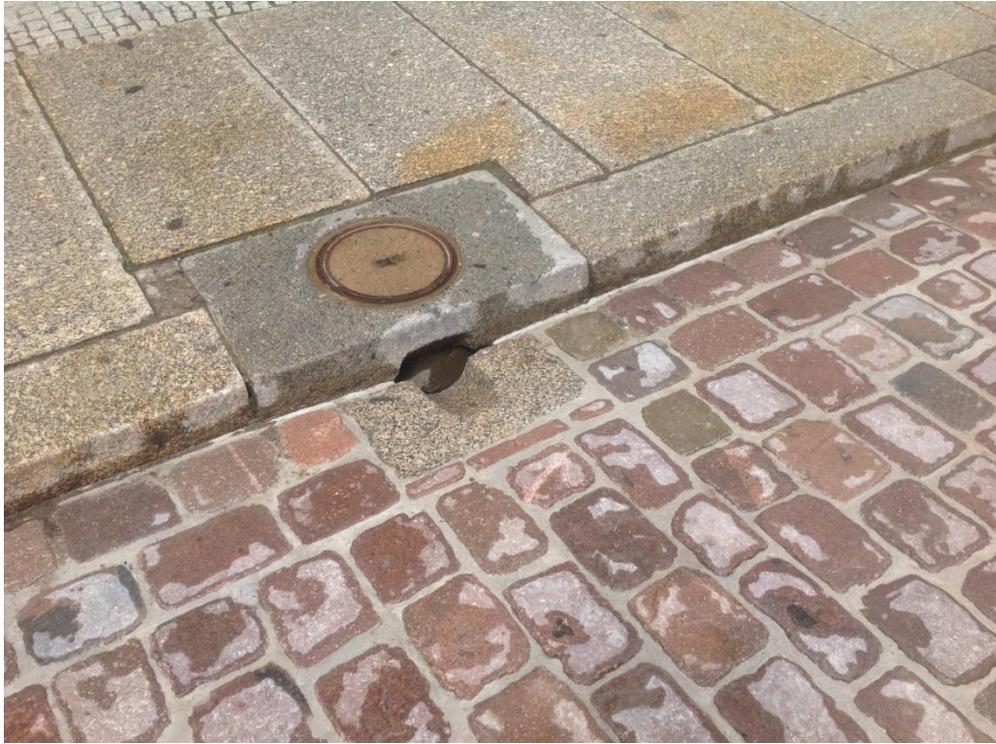
Bild 7: Der nicht drainfähige Fugenmörtel leitet das Wasser bis zu den Ablaufrinnen weiter, wo es direkt in die Kanalisation abfließen kann.
