Balkone dauerhaft instand setzen

Gute Aussichten mit PCI-Produkten

REFERENZOBJEKT

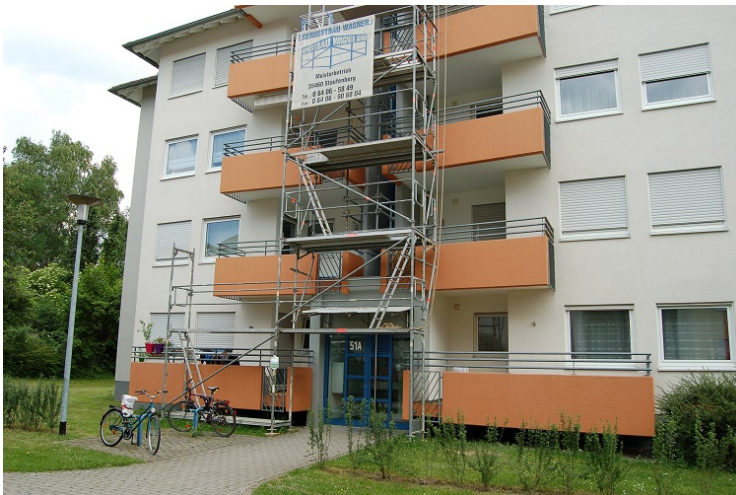
Die PCI Augsburg GmbH begleitete die Sanierung von insgesamt 55 Balkonen einer Wohnanlage in Offenbach. Zunächst wurden drei Musterbalkone im Team mit Planer und Fliesenlegermeister erstellt. Entsprechend der bewährten Vorgehensweise erfolgte dann auch die Instandsetzung der übrigen Balkone.

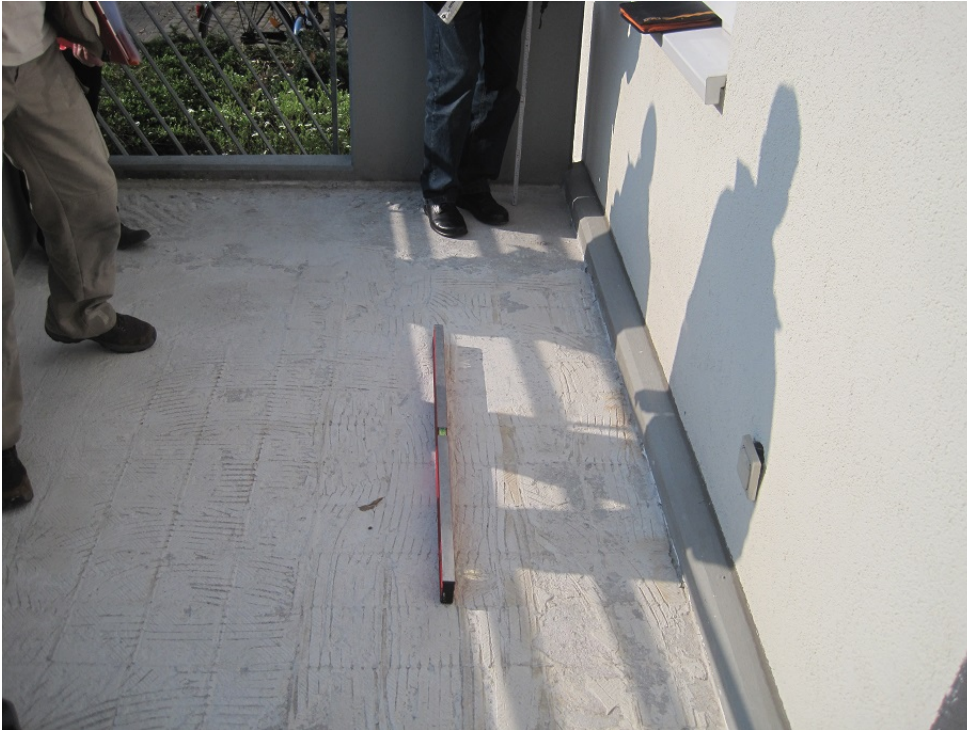
Nach dem Entfernen der Altbeläge wurde ein Gefälle von circa 1 % aufgebracht und die Balkonfläche mit PCI Gisogrund Rapid grundiert.

Nach dem Entfernen der alten Fliesenbeläge wurde zunächst ein leichtes Gefälle von circa einem Prozent aufgebracht. Dieser Kompromiss war vorher mit dem Eigentümer abgeklärt worden. Denn aufgrund der örtlichen Gegebenheiten konnte das normalerweise übliche Gefälle von 1,5 – 2 Prozent nicht realisiert werden. Die anschließende Grundierung der Betonoberfläche erfolgte aus Zeitgründen mit PCI Gisoground Rapid. Für die dauerhaft sichere Abdichtung im Verbund (Feuchtigkeitsklasse B0) kam PCI Pecilastic U zum Einsatz. PCI Pecilastic U kann bis zur Feuchtigkeitsbeanspruchungsklasse C in Großküchen, Autowaschanlagen etc. eingesetzt werden. Die Wabenstruktur der Polyethylenfolie im Inneren der Abdichtungsbahnen wirkt wie ein zusätzlicher Feuchtigkeitspuffer, der sich kapillarpassiv verhält und so Schäden durch Frost wirkungsvoll vorbeugt. Innerhalb der Verbundkonstruktion stellt PCI Pecilastic U den Haftverbund sicher und entkoppelt die Konstruktion wirkungsvoll. Damit werden Spannungen im Oberbelag und Spannungsrisse im Untergrund schadensneutral abgebaut. Verklebt wurden die Abdichtungsbahnen mit dem Fließbettmörtel PCI Nanoflott light. Die wasserdichte Abklebung der Stöße erfolgte mit PCI Pecitape 120 und PCI Seccoral 1K. Im Bereich der Deckendurchdringung wurde eine passende Fallrohrmanschette mit PCI Seccoral 1K aufgeklebt und die Fallrohre eingeschoben.

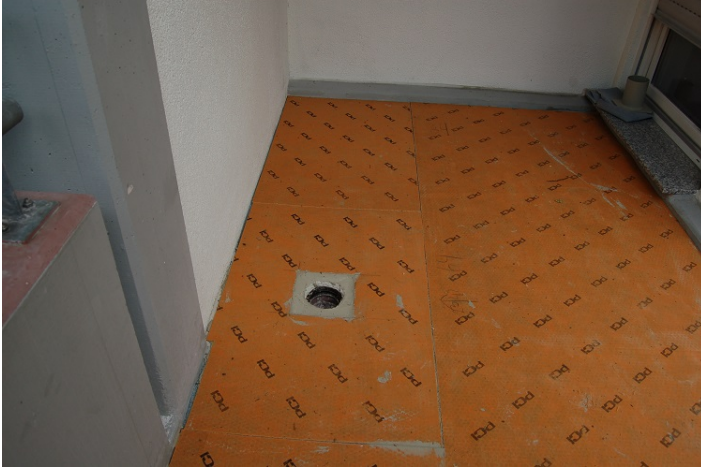
Mit den Abdichtungsbahnen PCI Pecilastic U erfolgte die Abdichtung. Vollflächig verklebt mit PCI Nanoflott light, an den Stößen mit PCI Pecitape und PCI Seccoral 1K.

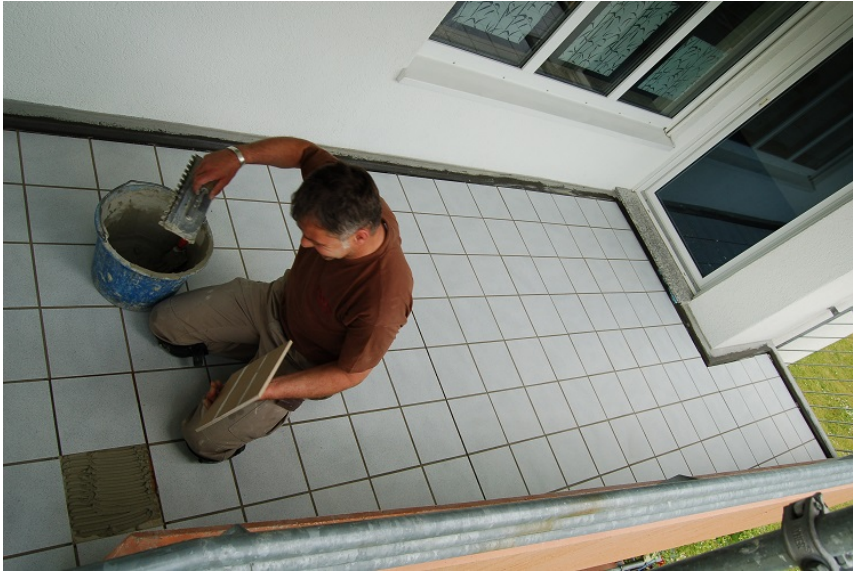
Die neuen Beläge verklebte Fliesenlegermeister Michael Port mit PCI Nanoflott light in fließbettfähiger Einstellung. So konnte er die weitgehend hohlraumfreie Verlegung realisieren und Frostschäden dauerhaft vorbeugen.

Wichtig für die Langlebigkeit der Fliesenbeläge ist zudem die Verlegetechnik. Einen dauerhaften Schutz vor Frostschäden und Alkalisilikat- ausblühungen bietet nur die hohlraumfreie bzw. hohlraumarme Verlegung. Diese lässt sich durch das „Kombinierte Verfahren“ (Buttering- Floating-Verfahren) oder durch Verwendung neuartiger Fließbettmörtel erreichen. Ein weitestgehend hohlraumfreies Verlegen ohne Anwendung des „Kombinierten Verfahrens“ gewährleistet PCI Nanoflott light. Ausschlaggebend dabei ist die Verarbeitung in fließbettfähiger Einstellung. Auf diese Weise erfolgte die Verlegung der Fliesen zuerst auf den Musterbalkonen, das Verfugen im Anschluss mit dem flexibilisierten Fugenmörtel PCI Flexfug. Eck-, Anschluss- und Bewegungsfugen wurden mit dem einkomponentigen Polyurethan-Dichtstoff PCI Elritan 100 elastisch verfugt.

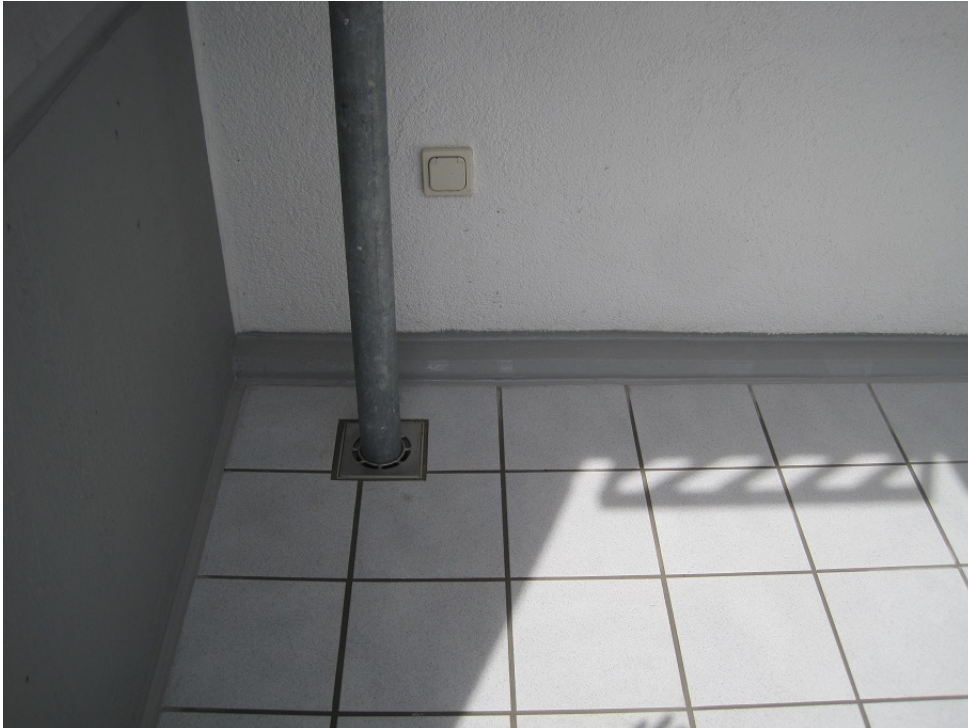
Die Abdichtung von Eck-, Anschluss- und Bewegungsfugen erfolgte mit PCI Elritan 100. Für die Deckendurchdringung wurde auf der Abdichtungsbahn PCI Pecilastic U eine passende Fallrohrmanschette mit PCI Seccoral 1K aufgeklebt und das Fallrohr eingeschoben.

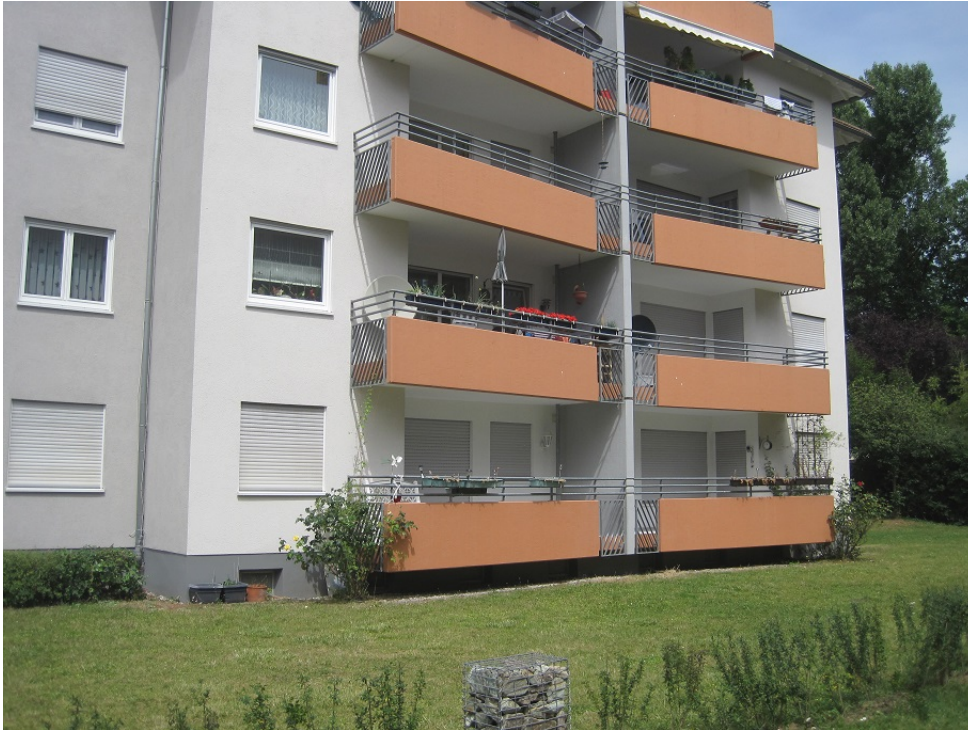
Zusätzliche Wohnqualität und Raum für Erholung bietet der Balkon den Bewohnern. Professionell ausgeführt und mit hochwertigen Produkten verarbeitet, wird der neue Fliesenbelag dauerhaft seine Funktionssicherheit erfüllen.
